～無理せず早めに作業を切り上げていれば～

# トラクターが脱輪 横転して左足骨折

～家族の理解と代替がなかったら～

# 高所から転落 両足骨折の重傷

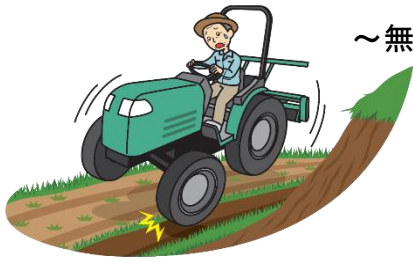
事故の内容	ロータリーを装着したトラクターで農道(未舗装・轍あり)を移動中、崖に脱輪して横転
事故の原因	疲労による集中力の欠如と速度超過、ハンドル操作ミス、シートベルトの未装着
けがの状況	左くるぶしの骨折

**疲労を押しつけての長時間作業**  
**ハンドル操作ミスで崖に**  
 キヤベツ農家の男性(60代)が圃場でトラクターによる長時間の耕起作業を終え、作業場に移動中の農道で脱輪し、横転しました。現場は右に山肌、左が崖になっている農道のカーブです。横転した際に左足首を骨折した男性は、二週間の入院を余儀なくされました。  
 疲労が蓄積する収穫期の終盤に発生した事故。専門家は「速度超過とハンドル操作ミス、何より**疲れを押しつけて作業を続けた結果、集中力が欠如してしまっ**たことが原因では」と見えています。

事故を教訓に従事者間でヒヤリハットの共有を徹底するとともに、狭い農林道や傾斜がきつい場所での作業は、経験が積んだベテランや機械に精通した若手が担当するなど、**役割分担を整理**しました。また、山間地に畑が点在しているため、**時間がある時は農道の整備をこまめに行う**ようにしているとのこと。

- ・時間に追われて作業をしない
- ・終了間際こそ要注意
- ・作業区切りは体調を最優先
- ・早め早めの休憩をとる
- ・作業者同士でお互いの体調確認や声かけをする

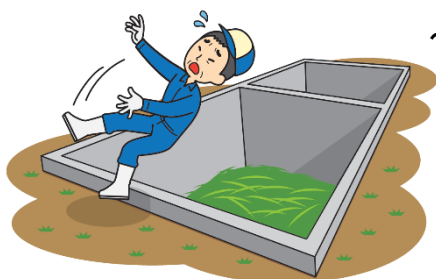
事故の内容	サイレーン取り出し中、地下式サイロに転落
事故の原因	サイロ周囲が霜で滑りやすく、長靴の底にも付着。チェーン巻き上げ機がサイロ上部に移動。
けがの状況	腰骨・左大腿骨の複雑骨折

家族労働で乳牛七〇頭、飼料畑七ヘクタールを経営する男性（40代）がサイレーンを取り出す作業中、地下式サイロに落下して腰骨（腸骨）と左大腿骨を複雑骨折する重傷を負いました。事故当時、現場周囲は霜が降りて長靴の底にも付着し滑りやすくなっていました。これに加え、いつもはサイロ横に設置してあるホイスト（チェーン巻き上げスリット）がサイロ上部に移動するなどしていました。男性は入院とリハビリで通常の生活に戻るまで四か月を要したとのこと。

- ① 作業内容のリスト化やタイムテーブルの共有など、日ごろから家族が作業代替しやすい環境を整備しておく
- ② 作業場の滑り止めや柵の設置、道具類の整理整頓を徹底する
